Ergebnisbericht

1844070-2

Stück / Produkt	Überw.-Grundlage	Bezeichnung n. Norm / Rili
über die Prüfung von : CityTruck 10 cm Feldversuch Prüffläche Werk Iffezheim	Merkblatt für wasserd. Befest. v. Verkehrsfl.	WD - Pflastersteine Verlegung 36/24 mit 18/18

Bestimmung des Durchlässigkeitsbeiwertes an einer Pflasterfläche mit einer mittleren Fugenbreite von 5 mm

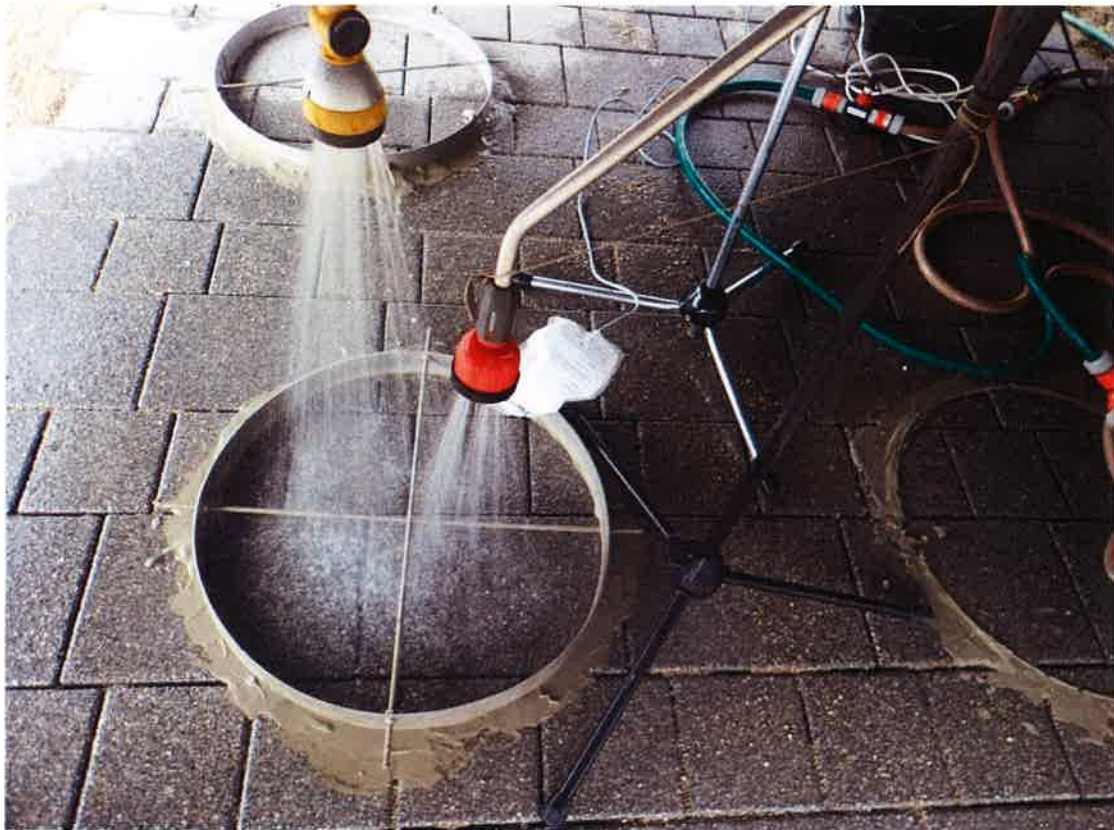
Bild: CityTruck 10 cm, Verlegung 36/24 mit 18/18, Prüfungsdurchführung

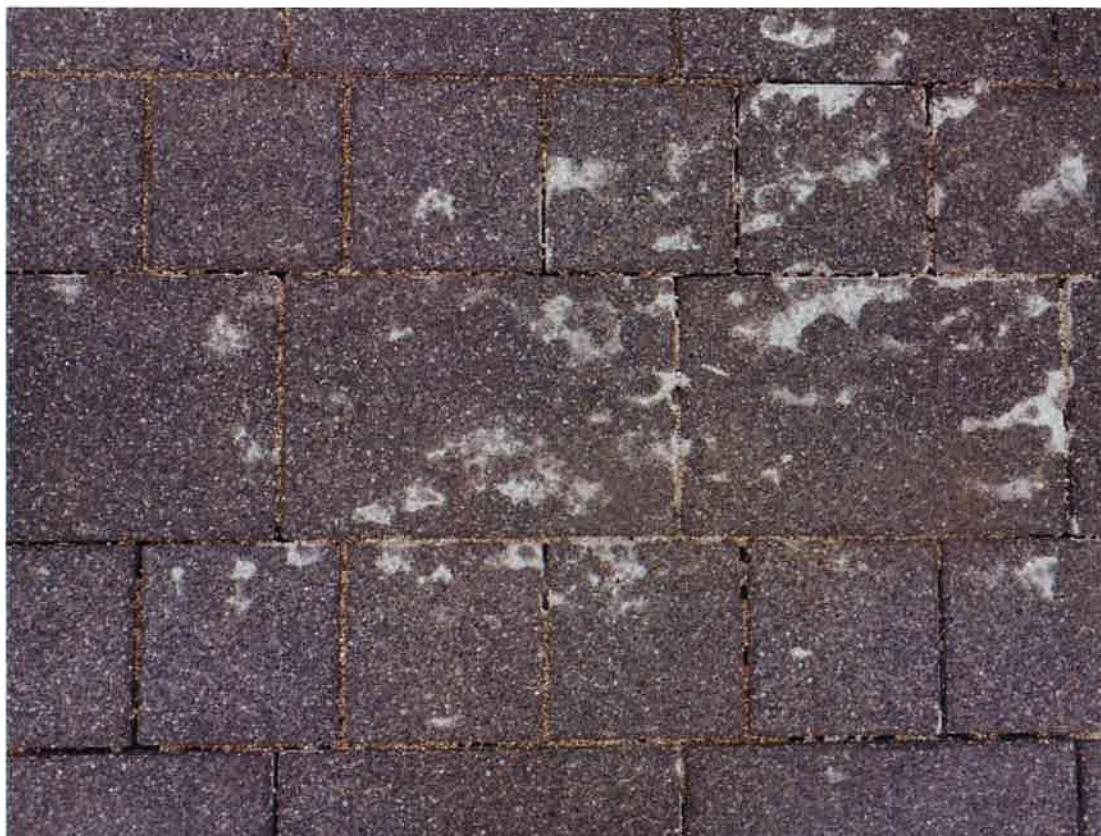
Bild: CityTruck 10 cm, Verlegung 36/24 mit 18/18, Verlegebild
