Örtliches Starkregen- und Hochwasservorsorgekonzept
Ortsgemeinde Gackebach

Ausgabe: 23/07/2024
 Maßstab: 1:3000

Lageplan Feststellungen Gackebach & Kirchähr

Blatt-Nr.: 1.01
 Projekt-Nr.: 138.008
 bearbeitet: FA
 gezeichnet: FA

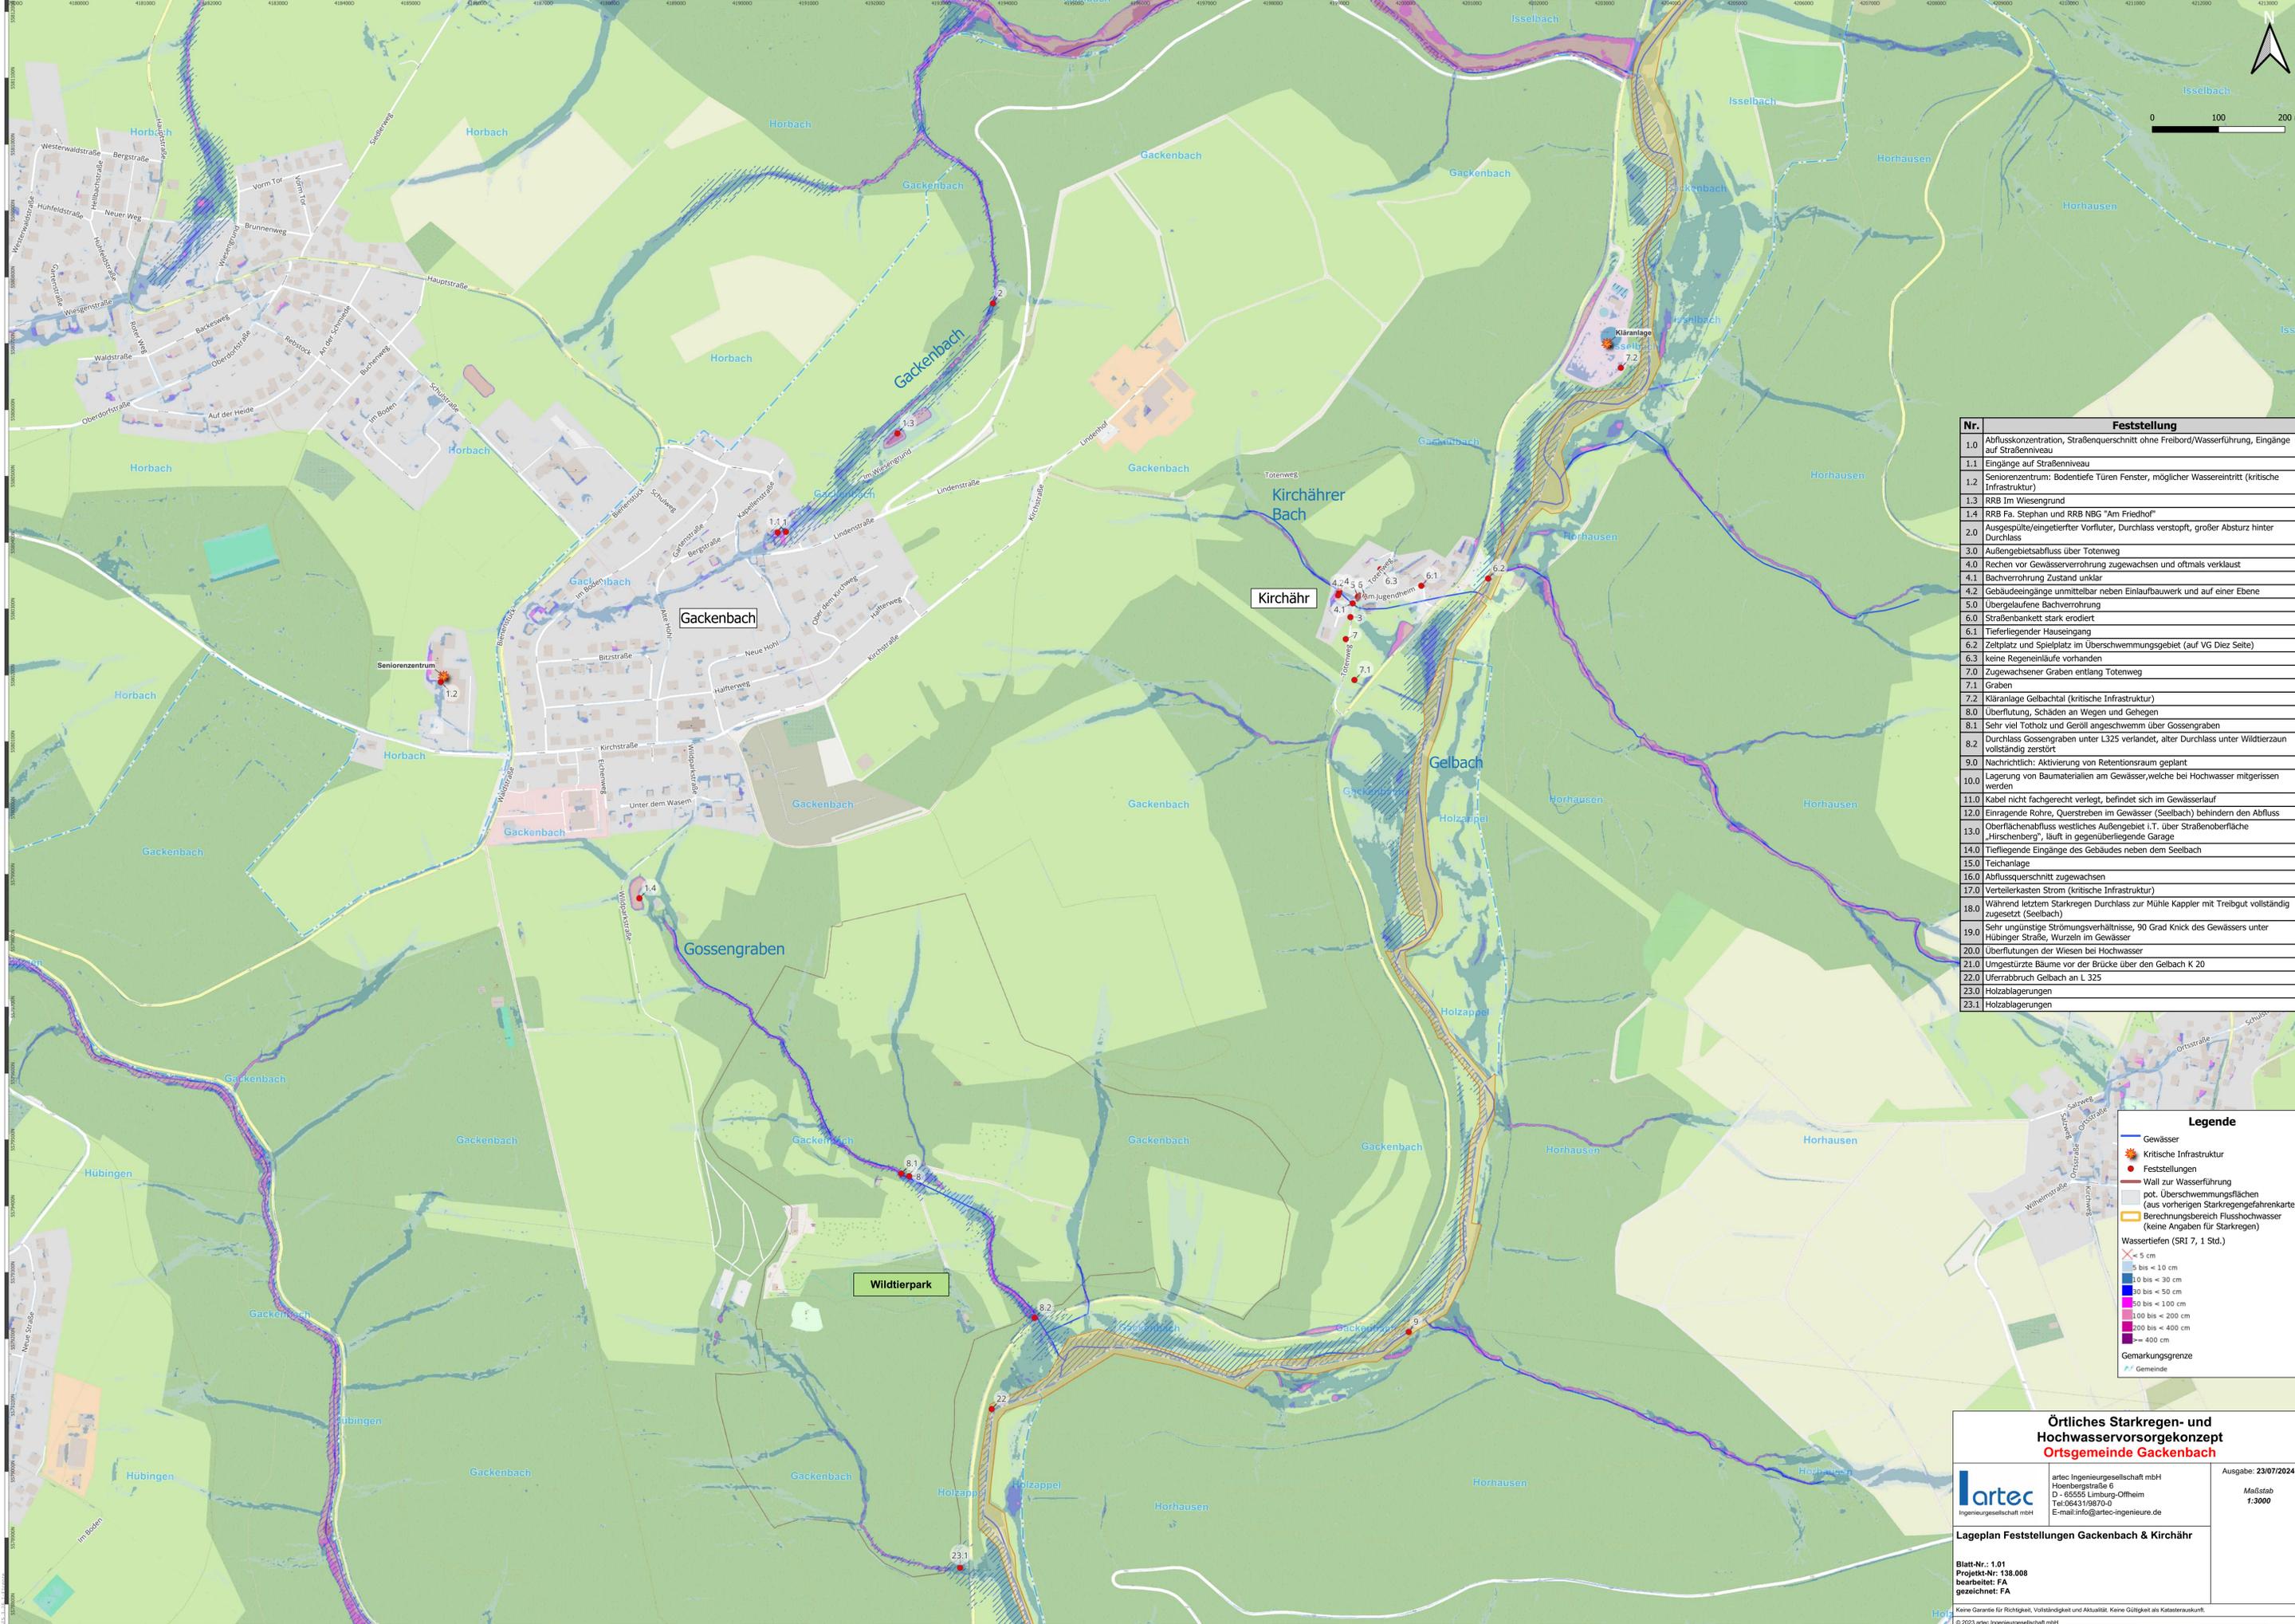
Nr.	Feststellung
1.0	Abflusskonzentration, Straßenquerschnitt ohne Freibord/Wasserführung, Eingänge auf Straßenniveau
1.1	Eingänge auf Straßenniveau
1.2	Seniorenzentrum: Bodentiefe Türen Fenster, möglicher Wassereintritt (kritische Infrastruktur)

1.3	RRB Im Wiesengrund
1.4	RRB Fa. Stephan und RRB NBG "Am Friedhof"
2.0	Ausgespülte/eingetierfte Vorfluter, Durchlass verstopft, großer Absturz hinter Durchlass

3.0	Außengebietsabfluss über Totenweg
4.0	Rechen vor Gewässerverrohrung zugewachsen und oftmals verklebt
4.1	Bachverrohrung Zustand unklar
4.2	Gebäudeeingänge unmittelbar neben Einlaufbauwerk und auf einer Ebene

5.0	Übergelaufene Bachverrohrung
6.0	Straßenbankett stark erodiert
6.1	Tieferliegender Hauseingang
6.2	Zeltplatz und Spielplatz im Überschwemmungsgebiet (auf VG Diez Seite)

6.3	keine Regeneinläufe vorhanden
7.0	Zugewachsener Graben entlang Totenweg
7.1	Graben
7.2	Kläranlage Gelbachtal (kritische Infrastruktur)
8.0	Überflutung, Schäden an Wegen und Gehegen

8.1	Sehr viel Totholz und Geröll angeschwemmt über Gossengraben
8.2	Durchlass Gossengraben unter L325 verlandet, alter Durchlass unter Wildtierzaun vollständig zerstört

9.0	Nachrichtlich: Aktivierung von Retentionsraum geplant
10.0	Lagerung von Baumaterialien am Gewässer, welche bei Hochwasser mitgerissen werden
11.0	Kabel nicht fachgerecht verlegt, befindet sich im Gewässerlauf

12.0	Einragende Rohre, Querstreben im Gewässer (Seelbach) behindern den Abfluss
13.0	Oberflächenabfluss westliches Außengebiet i.T. über Straßenoberfläche (Hirschberg), läuft in gegenüberliegende Garage

14.0	Tiefliegende Eingänge des Gebäudes neben dem Seelbach
15.0	Teichanlage
16.0	Abflussquerschnitt zugewachsen
17.0	Verteilerkasten Strom (kritische Infrastruktur)

18.0	Während letztem Starkregen Durchlass zur Mühle Kappler mit Treibgut vollständig zugesetzt (Seelbach)
19.0	Sehr ungünstige Strömungsverhältnisse, 90 Grad Knick des Gewässers unter Hübinger Straße, Wurzeln im Gewässer

20.0	Überflutungen der Wiesen bei Hochwasser
21.0	Umgestürzte Bäume vor der Brücke über den Gelbach K 20
22.0	Uferabbruch Gelbach an L 325
23.0	Holzablagerungen

23.1	Holzablagerungen
